# Nieuwe rollover bespaart energiekosten

Autoschade Nielen in Millingen aan de Rijn is het eerste bedrijf in de Benelux waar de Alpha rollover is geïnstalleerd, de nieuwe generatie rollovers van Christ. Dat deze veel zuiniger is in het gebruik is in tijden van torenhoge energietarieven voor eigenaar Colin Hendriks meer dan welkom. Tekst Emil Peeters

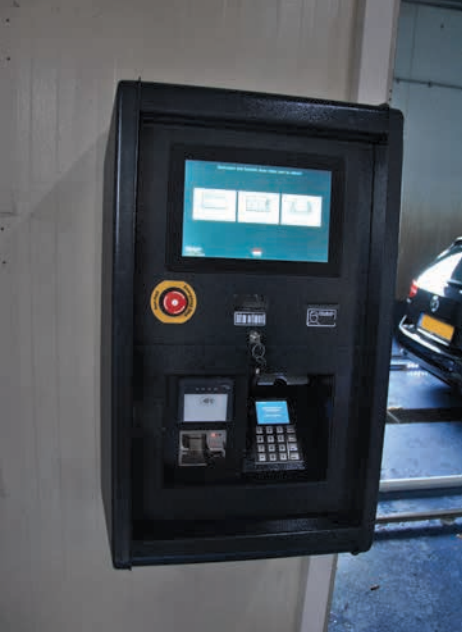
Betalen voor de carwash kan met de eigen waspas van Autoschade Nielen, bankpas of wasticket met code. Alleen voor die laatste mogelijkheid is baliecontact nodig.

Een andere aanzienlijke verbetering is de betaalterminal, zodat klanten nu ook zonder baliecontact kunnen wassen. Colin Hendriks: “Eerst moesten klanten aan de balie een wasprogramma kopen, waarvoor ze dan een code meekregen voor de machine; nu kunnen klanten bij de machine betalen met hun eigen bankpas. Daarnaast geven we onze eigen waspas uit, waarmee we acties kunnen opzetten, zoals 10 procent extra wastegoed. Nu we ook onbemand kunnen wassen, is het mogelijk om op termijn de openingstijden te verruimen.”

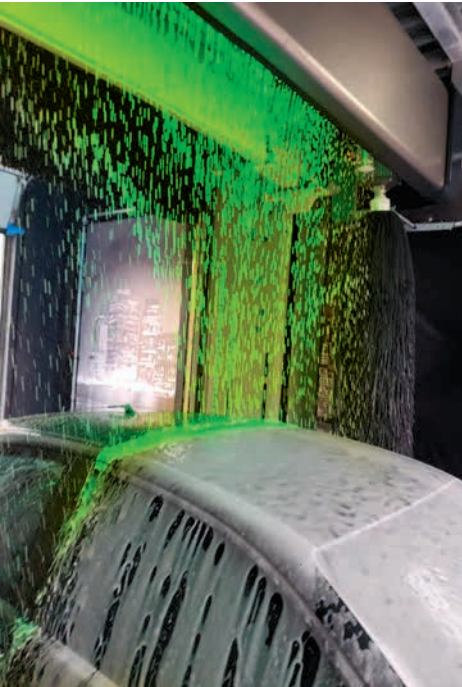
De Foam Splash van de Christ Alpha geeft, in combinatie met led-verlichting en het doek met de skyline van New York, de washal van Autoschade Nielen een spectaculaire aanblik.

optimaal contact maken met de auto en die direct aangedreven worden door motoren die ook nog eens onderhoudsvrij zijn. Daarnaast beschikt de machine onder meer over de Foam Splash, een groen uitgelichte, actieve schuimdeken, die een spectaculair gezicht biedt, want het oog van de klant wil ook wat. Daarom is tegelijk met de nieuwe rollover de washal aangepakt: de muren zijn gespoten en aan de lange zijde hangt een doek met de skyline van New York, alles om de beleving in de wasstraat optimaal te maken.
